鳥取県西部地震による集落景観の変容と新たな対応の必要性 その2 日野町黒坂地区本通りの景観変貌の追跡調査から

A Study on Changes of Rural Landscape and Necessity of New Countermeasures by Western Tottori Prefecture Earthquake—Part2
Through the Follow-up Survey of Landscape Changes of Hondori in Kurosaka District, Hino Area
Norioki ISHIMARU

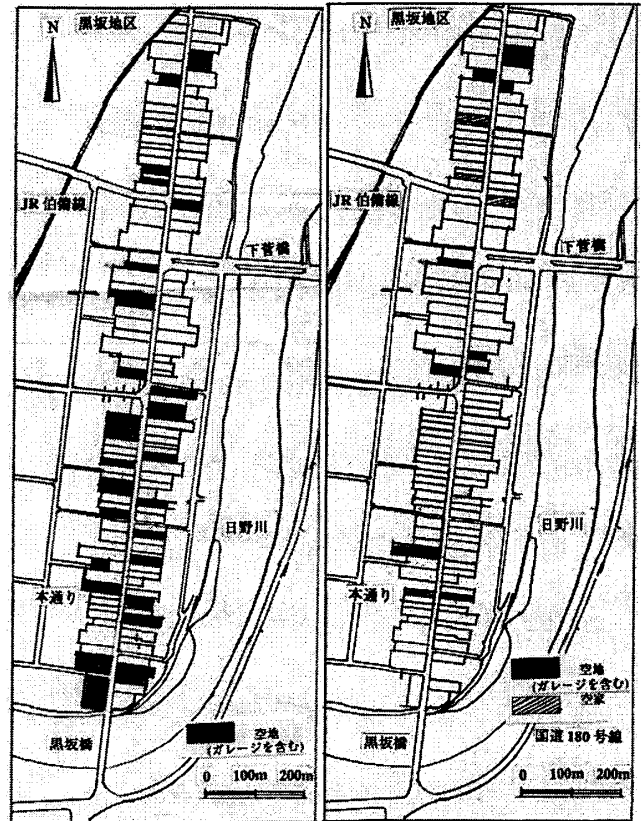
図3 震災直後の空地分布

写真による景観変貌については既述したので、ここでは敷地利用の変貌を通しての結果的景観変貌について考察することとする。まず、地震直後に空地化した場所を図示したが、図3である。これには便宜上ガレージ・駐車場も含めている。このように、連続的なまち並み形成をしていた通りに、33件（多少の誤差がある）と多くの空地が出現したのである。

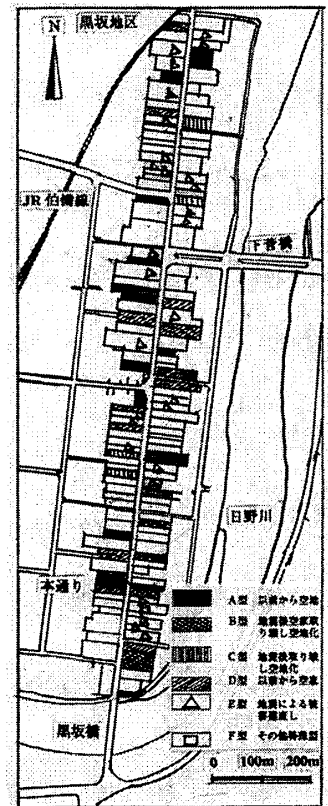
図5 敷地利用と景観の変貌型

そして、最近に至るまでにさらに敷地利用の変貌が進行した。その場合、いくつかグループ分け可能であり、それを類型として把握する。すなわち、以前から空地のままである（A型）、地震後空地化であるとするがその中で空家を取り壊され空地化したもの（B型）、以前は建物が建っていたものが取り壊され空地化したもの（C型）、以前からそのまま空家（D型）、地震による被害から立て直したもの（E型）、その他特殊型（F型）である。

このような類型化を完璧な正確さで実施することはできなかったが、地元の情報に詳しい人からのヒヤリングによって図示したのが図5である。これによれば地震直後からさらに空地化、空家化が進行しており、地震が決定的な要因となったといえる。しかし、見方を変えれば、震災はいずれ進行する傾向を加速、促進させる役割を果たしたといえる。すなわち、地震発生によらなくともいずれ進行する空地化、空家化を短期的に凝縮させたともいえるのである。とはいえ、長期的に進行すればその間対策的な試みも可能となったかもしれないのであるが、地震後は待たなすで進行しているということでは、過酷な実態といえる。一方、地震被害を乗り越えて新築、改造をはたして、住み続けている住民もいるのであり、決して本通りの生活圏が崩壊の方向に向かっているわけではないことも確認できる。

敷地利用で見られることは、建直しが比較的集中していることである。連続性によって構成されていた景観が、空地化すれば歯が抜けたようになり、まち並み断絶現象を呈することとなる。現在駐車場化と植樹による緑化が見られるがまち並みの連続性を確保するための観点が必要であろう。
