広島市消防局アドバイザースタッフ制度と 火災原因調査事例

竹野 健次, 歌谷 昌弘, 佐々木 博和

Hiroshima City Fire Services Bureau Advisory System: An Investigation of Fire Cases

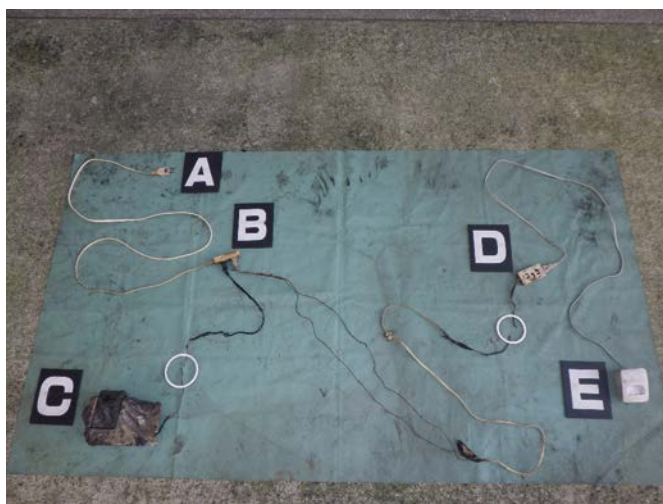
図3 火災現場の状況

広島市内の耐火構造3階建ての共同住宅一室を焼損した。出火場所の状況を以下にまとめる。

A：出火箇所付近の火源としては、電気配線及びリチウムイオン電池が認められる。

B：電気配線付近の畳に著しい焼損が認められる。

C：配線状況は図3のような状況であった。なお、接続機器は全て通電状態であった。

出火原因として図3のCにあるリチウムイオン電池が原因となっている可能性があるが、電池には損傷はなく、電池のケースが熱で溶けただけであった。通電状態で電気痕があることから、電気配線周りから出火した可能性が高くなった。図3の火災現場からは、電気痕がCとDの白い円の付近で見つかった。

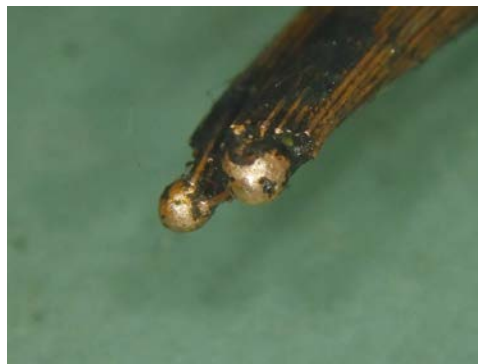
図4 電気痕

D：電気配線には、図4のような電気痕若しくは熱痕が複数認められる。

電気痕を研磨し断面を顕微鏡観察したところ、Dの電気痕は煤を含んだもので、C付近の電気痕はボイドが大きい煤は含んでないという結果であった。煤を含

まない電気痕は、火災原因である可能性が高いこと¹⁾、もともとC付近の延焼が激しいことから、C付近の配線から出火し、Dの電気痕は延焼が原因で発生したと結論付けた。

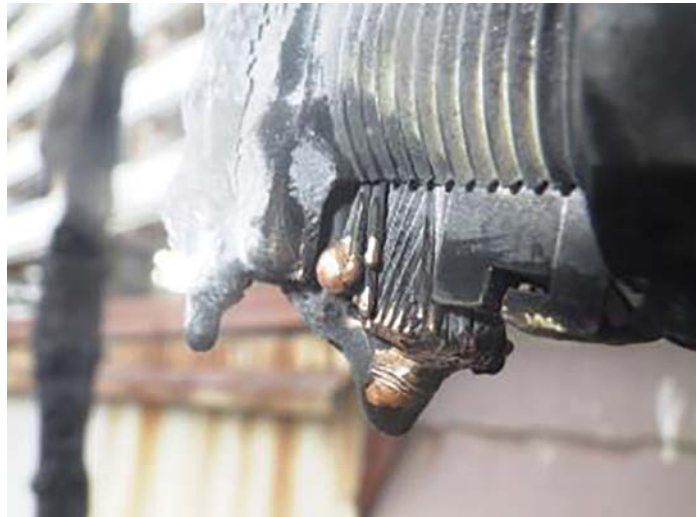
図5 側撃雷による溶融痕

- A：看板改装工事のため取り付けられた縁廻りシートに雨水が滞留していたかは不明。
- B：引込線3本の内、1本の端末に図5のような短絡痕状の電気痕が認められる。
- C：付近にいた人の多くが火災発生直前に「ドン」という大きな音を聞いている。

看板工事が出火へ影響した可能性が心配されたが、金属の足場等に落雷の痕跡は見られず、図5のケーブルと足場の接触もないことから、出火の直接的な原因ではないと結論付けた。

また直接図5の溶融痕部分に落雷していれば、より大きな溶融痕やケーブルの欠損が発生するはずである。証言のドンという大きな音、図5のような比較的小さな溶融痕とシートが燃える程度の被害で終わっていることから、雷が店舗の避雷針等に一度落雷した後、地面に流れきる前にビルの壁面等から空気を電離して側撃雷となって、図のケーブルに届いたものと結論付けた。

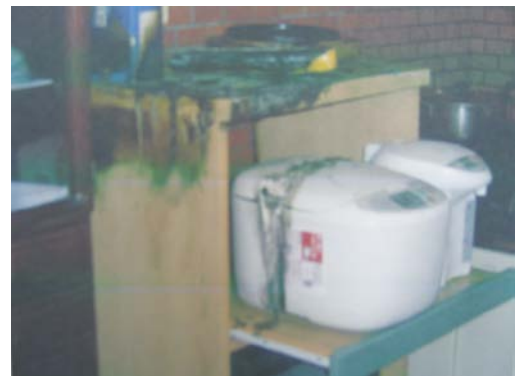
広島市内某所での住居にて、住居関係者が所有する2階建ての住居のうち、1階台所部分に置かれた木製のレンジ台および炊飯器、床面等の一部が焼損したものである(図6)。

出火箇所と推定される乾燥剤の下部に高温の水蒸気が接触するような位置に炊飯器が設置されていた。

図6 炊飯器の高温蒸気接触による乾燥剤からの出火による焼損の様子

しかしながら、図6の炊飯器上部にいくつかの乾燥剤が保管されており、ここに炊飯器からの高

温水蒸気が接触し、高温の水蒸気の温度に乾燥剤の発熱反応が加わることで放熱が間に合わずに、蓄熱により高温となった乾燥剤が木製の棚など可燃物に接触し、火災に繋がったものと推測した。

これらのことから、当該火災は高温の水蒸気が重ねていた乾燥剤に一定時間接触し、反応熱の蓄熱により可燃部の発火を招いたものと結論付けた。

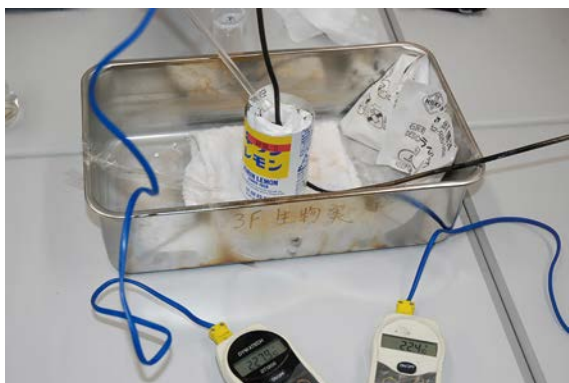
そこで、大気開放した状態での乾燥剤に90℃のお湯をかけた場合と、アルミ缶に乾燥剤を詰め、半密閉状態にて90℃のお湯を注入した場合の温度を測定した。その様子を図7に示す。

図7 半密閉状態での乾燥剤の発熱実験

大気開放の状態にてお湯をかけた場合、お湯と反応して蒸気が上がったが温度は110℃程度で、発火に至ることはなかった。次に図7のように半密閉した状態でお湯を注入した場合、激しく蒸気が上がり、温度は220℃を計測した。温度が下がり内部の乾燥剤を見ると、包み紙は黒く焦げており、無炎燃焼を確認した(図8)。

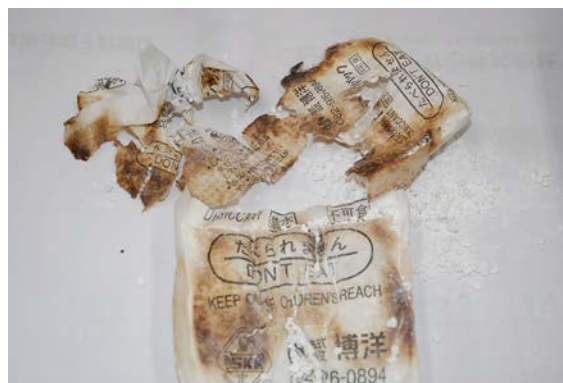
図8 蓄熱による乾燥剤包み紙の無炎燃焼

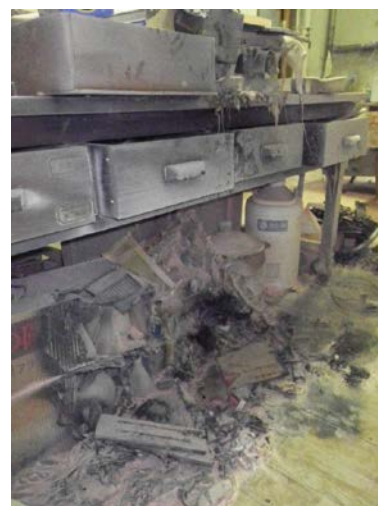
広島市内某所での中学校にて、中学校1階の理科準備室の床および作業台等の一部が焼損した(図9)。

出火箇所の残渣物には、黒く変色した酸化銅、銅粉及びマグネシウムリボンが見分され、可燃ごみの袋の一部も確認された。実験を担当した教職員によると、出火の当日、銅粉32gと、マグネシウムリボン(約長さ2cm・幅5mm)8枚をガスバーナーにて加熱し、酸化銅と酸化マグネシウムを生成する実験授業を行っている。実験後、酸化銅、酸化マグネシウムおよび酸化前の銅粉を再生紙に包み、理科準備室の紙屑等の入った可燃ごみの袋の中に破棄したところ、約4時間後に火災に至った。

図9 理科準備室での実験金属を含む残渣物からの出火

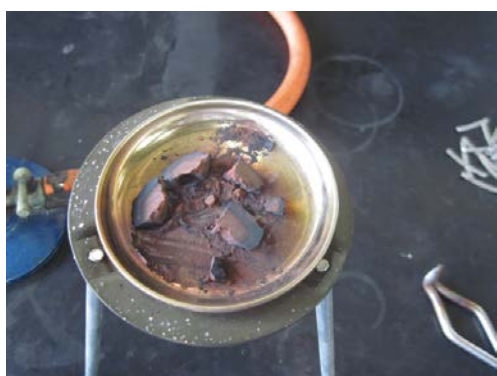
上記のとおり、やや高い酸化熱を示すが³⁾、一般に常温での金属の酸化には時間を要し、通常、酸化熱は大気に放熱されるため、室内での静置により発火に至ることは稀である。よって、授業にあった金属の加熱による酸化実験について再現を行った。その内部を観察した様子を図10に示す。

図10 加熱による銅の酸化とその内部

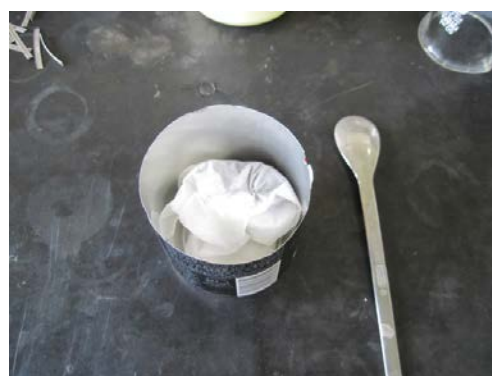
図11 実験後の金属残留物の回収と静置

関係者の証言どおり、実験後直ちに金属残留物と未使用の金属を紙に包み、安全を確保しながら24時間放置した(図11)。その結果、発火までの現象は見られなかったが、紙の内部の一部は無炎燃焼による焦げが見られた。よって、今回の火災は実験後のまだ温度が下がっていない金属残留物を紙に包んで廃棄したことで、余熱に未反応の金属の酸化蓄熱が加わり火災に至ったもの判定した。このような金属の加熱実験後の残留物は、一旦余熱を冷ましてから処理する必要がある。

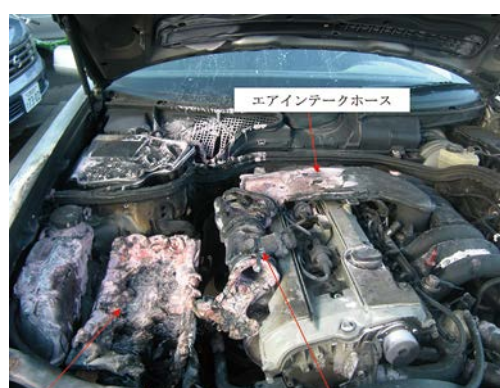
広島市街地を某車種の車両が30分程度走行し、エンジンを正常に停止。約10分後エンジン始動(この時「パツン」という破裂音のような音を聞いたという供述)。その後約20m進んだところでエンストを起こしエンジンが停止。セルを数回回しエンジンの再始動を試みるも始動せず。ギヤをニュートラル・レンジに入れ、車両を押して移動している途中、エンジンルーム内から煙の発生を確認。その後、ボンネットを開けるとエア・クリーナー付近から煙の発生を確認、まもなく炎の発生も確認する。(図12)

図12 出火車両のエンジンルーム

エア・クリーナー上部、インテーク側の焼損状況、エンジン始動時の破裂音などの実況見分、供述状況から、バック・ファイヤーが原因と推測される。

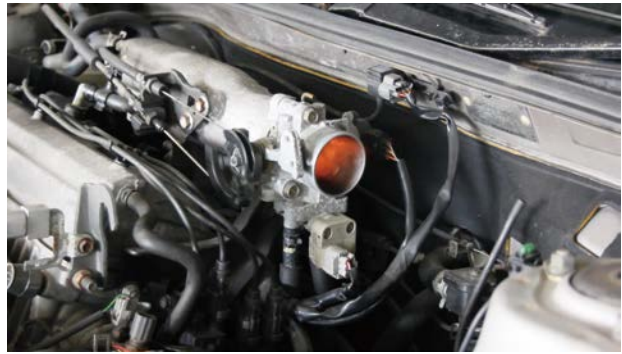
この状態で、始動時にアクセルペダルをばたつかせ過剰な空気を吸入させることにより、より一層希薄な混合気となりエンジン始動中数回の小さなバック・ファイヤーが発生した。この時、アクセル操作をしているためスロットル・バルブが開きエア・クリーナー側へ炎が出ている(図13)。

出火原因は、バック・ファイヤー時のアクセル操作によりインテーク・マニホールド内の混合気がエア・クリーナー側に押し出されエア・クリーナー上部に付着し、バック・ファイヤーの炎により着火したものと推測できる。しかし、通常のインジェクション車では、バック・ファイヤーが起こるほど混合気が希薄になることは考えられないため、車両の燃料系統の不具合による燃料圧力の低下も疑われ、始動時の誤ったアクセル操作と重なり出火したと思われる。

図13 バック・ファイヤーの炎

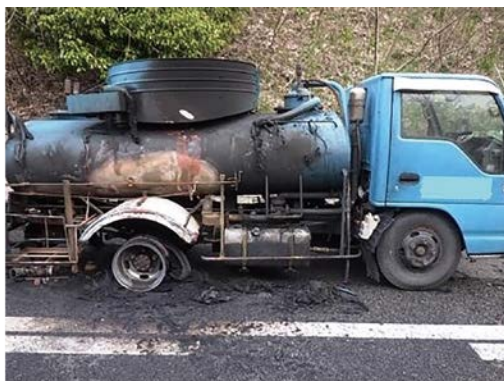
図14 焼損車

高速道路を走行中の特殊車両の車両火災の事例である(図14)。供述状況、実況見分によると、高速道路を走行中ミラー越しに車の後方が明るくなっていることに気付き、振り返って見ると火が見えたため、路肩に停車し確認するとスペアタイヤ付近から火が出ていた。

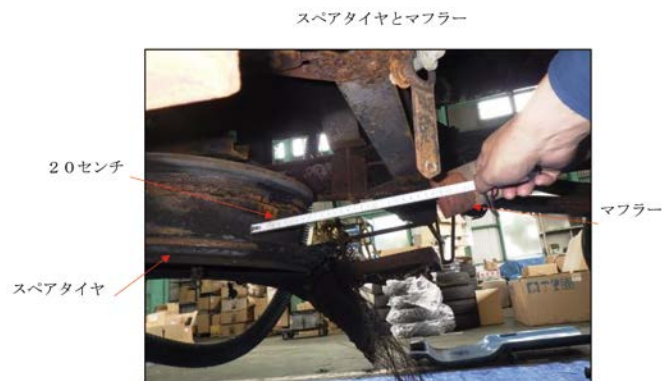
車体後部にスペアタイヤが設置され、この前方約20cmの位置にマフラーがあり、噴き出した排気ガスがあたり続ける状態となっている。スペアタイヤはマフラー側が焼失している(図15)。

図15 スペアタイヤとマフラー

出火原因は明らかに、マフラーからの排気ガスがスペアタイヤに当たりつづけたための、タイヤからの発火である。通常のマフラーの配管ではスペアタイヤなどを避ける配管となるが、図15から分かるようにテールパイプが脱落して排気ガスが直接スペアタイヤに当たる状態となっている。

今回の火災は、テールパイプが脱落してスペアタイヤに排気ガスが直接当たっている状態にて、排気温度が200℃以上となる高速走行を行ったことが原因であると判断した。

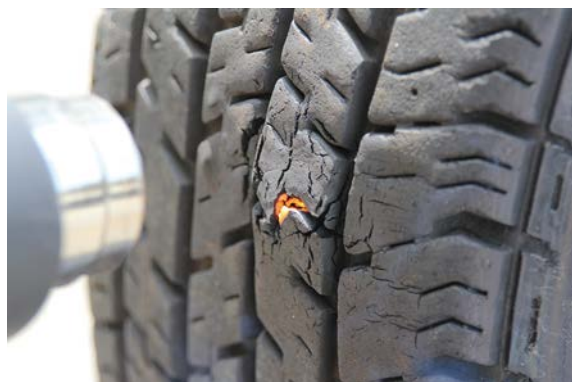
ここで、タイヤの発火について検証してみる。タイヤにヒートガンを当てて過熱していくと、約350℃付近で白煙が出始め、続いてトレッドゴムの表面の炭化、カーカス・コードとトレッドゴム間の剥離現象が確認できた（図16）。約400℃でスチール・ワイヤが赤熱し、ヒートガンの風量を下げた時点でこのスチール・ワイヤが火種となり出火した（図17）。

図16 スチール・ワイヤの赤熱

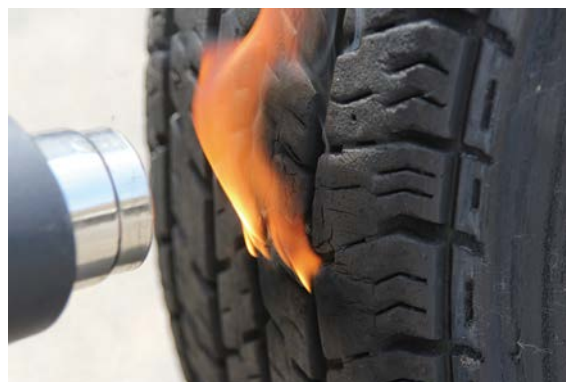
図17 有炎現象
