指導者向け野外防災教育研修プログラムの開発

—土石流を中心として—

Development of Outdoor Disaster Prevention Education
Training Program for Instructors

『広島国際大学 教職教室 教育論叢』

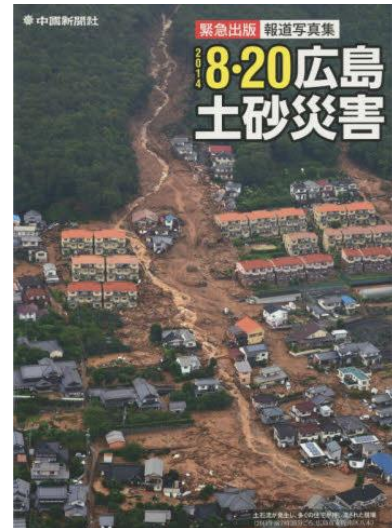
図2 谷沿いが破壊(中国新聞社)¹⁸⁾

図2にも見られるように同じ被災地域でも谷沿いの住宅は土石流の直撃を受けて破壊されたものの、尾根沿いの住宅は破壊を免れた。将来自宅を建てる時に不動産業者の説明だけでなく、上流側を見て過去の土石流の跡を判別できれば、大きな犠牲を防ぐことが可能である。また、科学的な知識や判断力がないと、他者に言われても正常性バイアスの影響で避難しないことや旅先では危険箇所情報の正確な把握や近所の人々の声掛けが期待できず、避難しにくいことが問題である。そこで、科学的に状況判断できるようにすることでいつでもどこでも危険性を察知して行動できることが必要と考えられる。

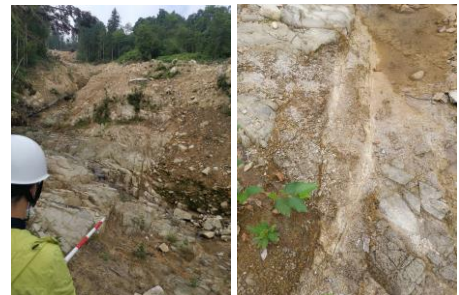
図9 北東南西系(左)と東西系断層(右)

さらに上側には北東-南西系や東-西系の断層、節理が多数あり、周囲の花崗岩の風化がかなり進んでいた(図9:図3cの地点)。この無数の断層により地下水が花崗岩内に入り込み、地下水の凍結による隙間の拡大という物理的な作用や花崗岩の中でも風化がすすみやすい長石が粘土化する化学的作用が促進され、風化が急速に進んだものと推測される。図8のように断層付近の花崗岩の風化が大変激しく、完全な真砂や土に風化が進んでいる事から様々な方向の断層が繰り返し発生したことでもろくなった風化花崗岩がさらに結晶同志の境界の細部にまで水が浸透したものと考えられる。この上部の無数の断層による花崗岩の著しい風化がハザードマップにも危険地域に指定されていなかったゆるい傾斜地で大規模な土石流が発生した大きな原因の1つと考えられ、土石流のもとがたまっていないか確認する必要がある。

図9の断層については、地学教育の研究者は、こちら側から何も言わなくても、断層の存在やその方向が北東-南西系と東-西系の2種類あること、その断層によって断層付近の花崗岩の風化が著しく進んでいること等にすぐ気が付いた。しかし、小学校教員や学生は、割れ目には気が付いたものの、それが断層とまでは気が付かなかった。さらにこのことが花崗岩の風化を急速に進め、前平山南側山麓のようにゆるい傾斜の場所においても、大量の地下水を含んで大規模な土石流を発生したことにつながったことの推測には至らなかった。そこで、ヒントを出しながら、導いていった。その結果、両者とも最終的に自分たちが専門家のヒントも活用しながら自分で発見できたことを喜んでいた。このように小学生～高校生に教育する場合においてもTV等で聞いたことがある断層を使って、地面がずれ、強い力で岩石が破壊されて、風化が進み、もろくなっていることに触ることで理解できることからヒントを出しながら、土石流が発生した原因にまで考えさせたいという結論に達した。

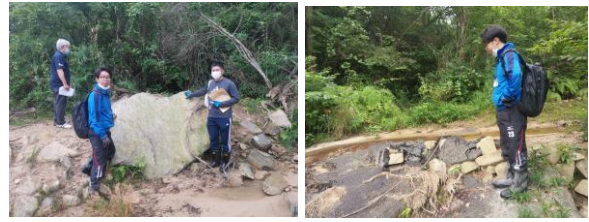
図 14 怖さを伝える写真 図 15 破壊に驚く様子

14 のように自分たちを入れて写真を撮りながら、小さな土石流でも直径 2m 近い大きさの石が流されてくることや、図 15 のようにアスファルト舗装が剥がされたり、破壊されたりすることに驚いたことを児童にぜひ実際に見学させて土石流のパワーを実感させたいと発言された。しかし、
