# 芸予地震による鉄骨造体育館の被害に関する研究

高松隆夫\*・梶川鉄平\*\*

## A Study on Damage of Steel Gymnasiums by Geiyo Earthquake

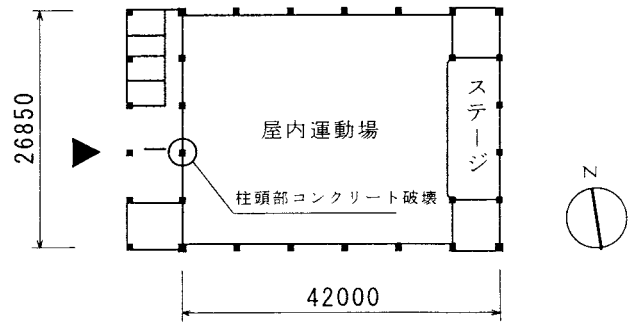
図4 平面図

この建物は、廿日市市地御前の丘陵地に1987年に建設された。構造は、躯体が鉄筋コンクリート造、屋根が鉄骨造で、骨組は26.85m×42mであり、梁間に5スパン、桁行に6スパンである。図4に平面図を示す。

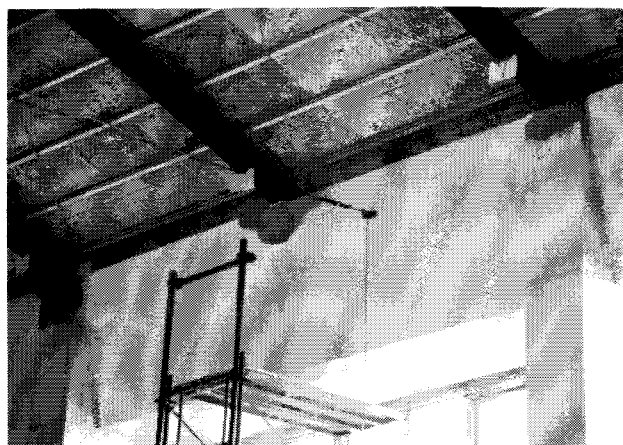
体育館の被害は、鉄骨梁とコンクリート柱、あるいはコンクリート梁との定着部コンクリート破壊である。図7のコンクリート定着部の詳細図に示すように、鉄骨梁のベースプレートの面積がコンクリート柱定着部の面積とほぼ同じである。特にコンクリート梁は下に行くほど小さくなる台形断面である。写真3に体育館内部写真、写真4に定着部コンクリートの破壊写真（補修済み）を示す。

写真4 定着部コンクリートの破壊

- 1) 阿品台小学校について、モードIで $C_Y < 0.85F_c \cdot B \cdot 2x$ となり破壊しない、モードIIで $C_Y < bA_e$ となり破壊しない、モードIIIで $C_Y > \tau \cdot A_r \cdot 1/\sqrt{2}$ となり破壊する可能性がある。
- 2) 地御前小学校について、モードIで $C_Y > 0.85F_c \cdot B \cdot 2x$ となり破壊する可能性があり、モードIIで $C_Y < bA_e$ となり破壊しない、モードIIIで $C_Y > \tau \cdot A_r \cdot 1/\sqrt{2}$ となり破壊する可能性がある。

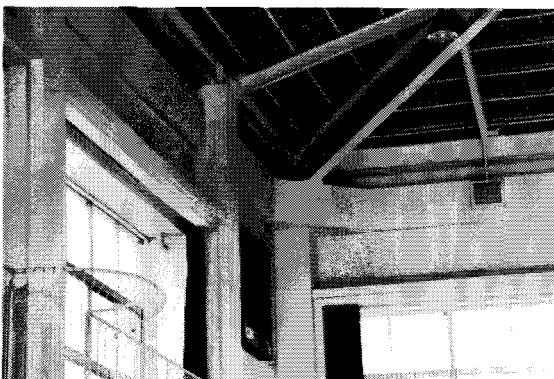
体育館の被害は鉄骨梁とRC柱頭部、あるいはRC梁との定着部コンクリートの破壊であり、ほとんどの定着部において破壊が見られた。図9に示すように、2本のアンカーボルトによるピン接合形式の定着部として設計されている。詳細図に示すように、鉄骨梁のベースプレートの面積がコンクリート柱定着部の面積とほぼ同じである。図10の小屋伏図にアンカーボルトの位置、写真5に体育館内部、写真6に定着部コンクリートの破壊状況写真（補修済み）を示す。その他の被害としては、体育館東側に位置する校舎のスチールサッシ製の窓ガラス50枚と、渡り廊下継ぎ目に損傷が見られた。

写真6 定着部コンクリートの破壊
